دراسة التأثيرات البشرية المتلفة لبعض الآثار الإسلامية وطرق صيانتها بمدينة القاهرة القديمة

تطبيقا على أحد المبانى الأثرية الإسلامية المختارة بمدينة القاهرة القديمة

بحث لنيل درجة الماجستير فى ترميم وصيانة الآثار

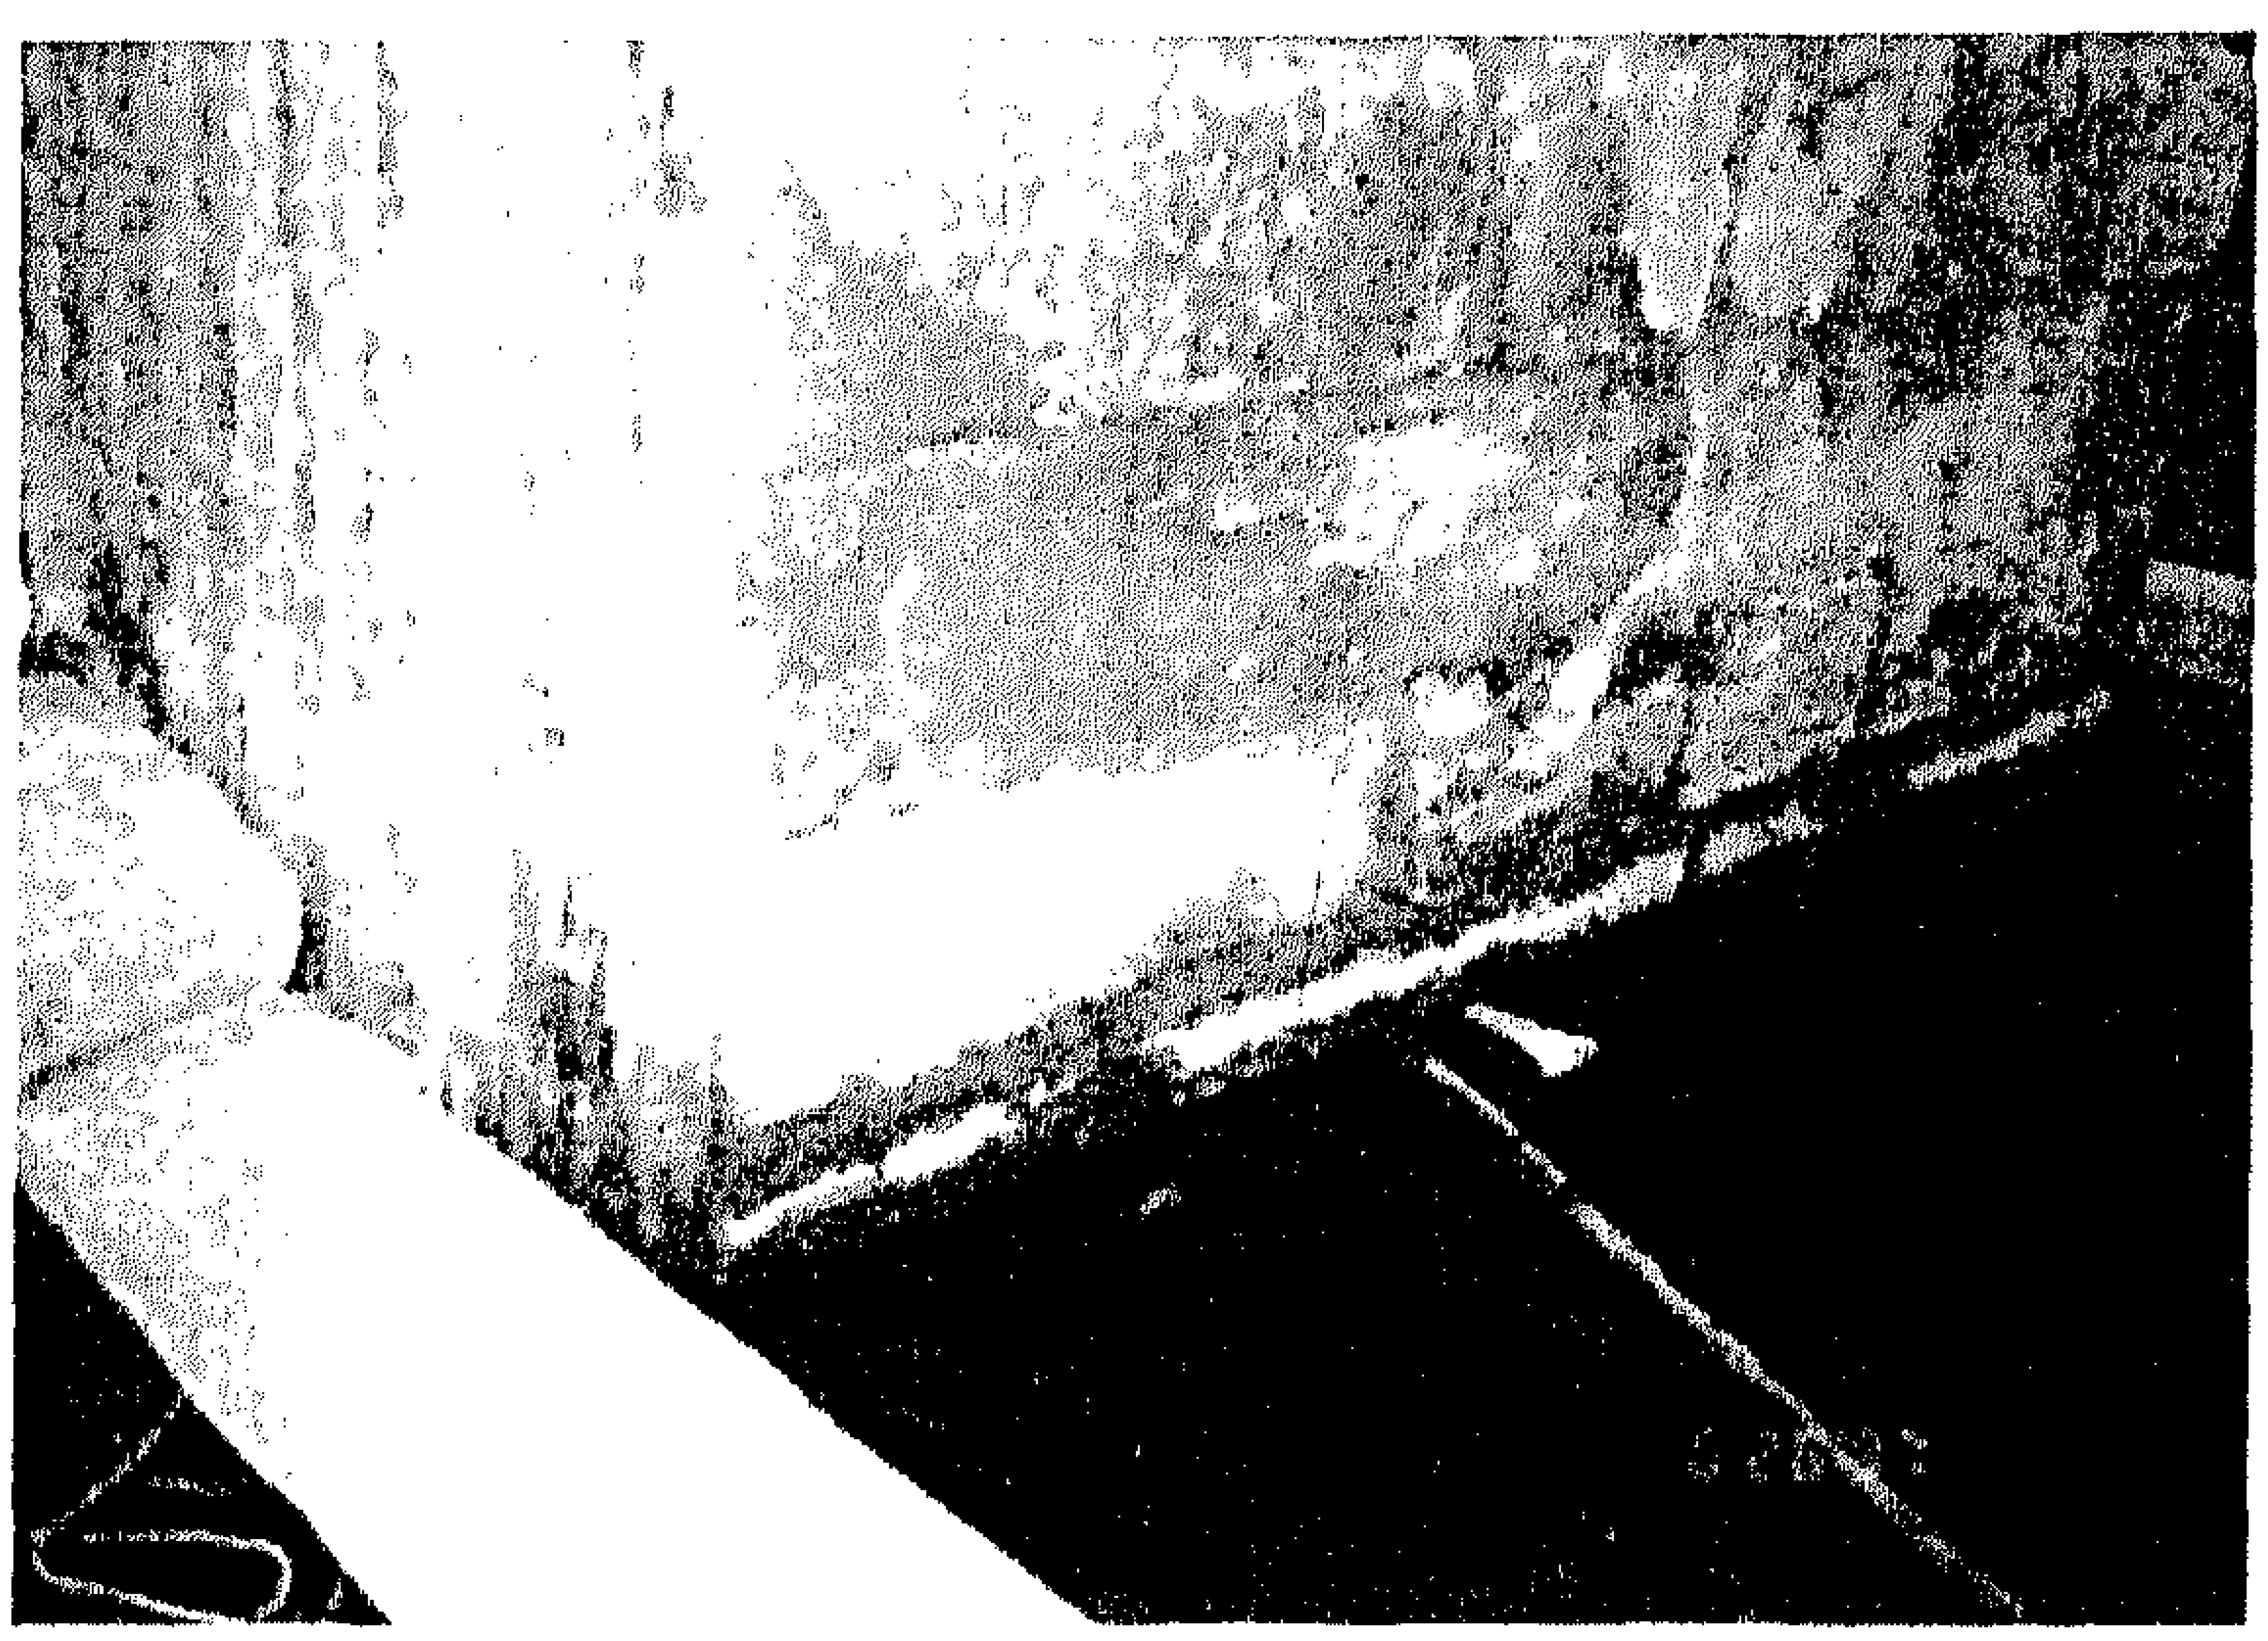
صورة رقم (٢٥) توضح مياة الصرف الصحى وما تحمله من مسببات التلف بمسجد الصالح طلائع

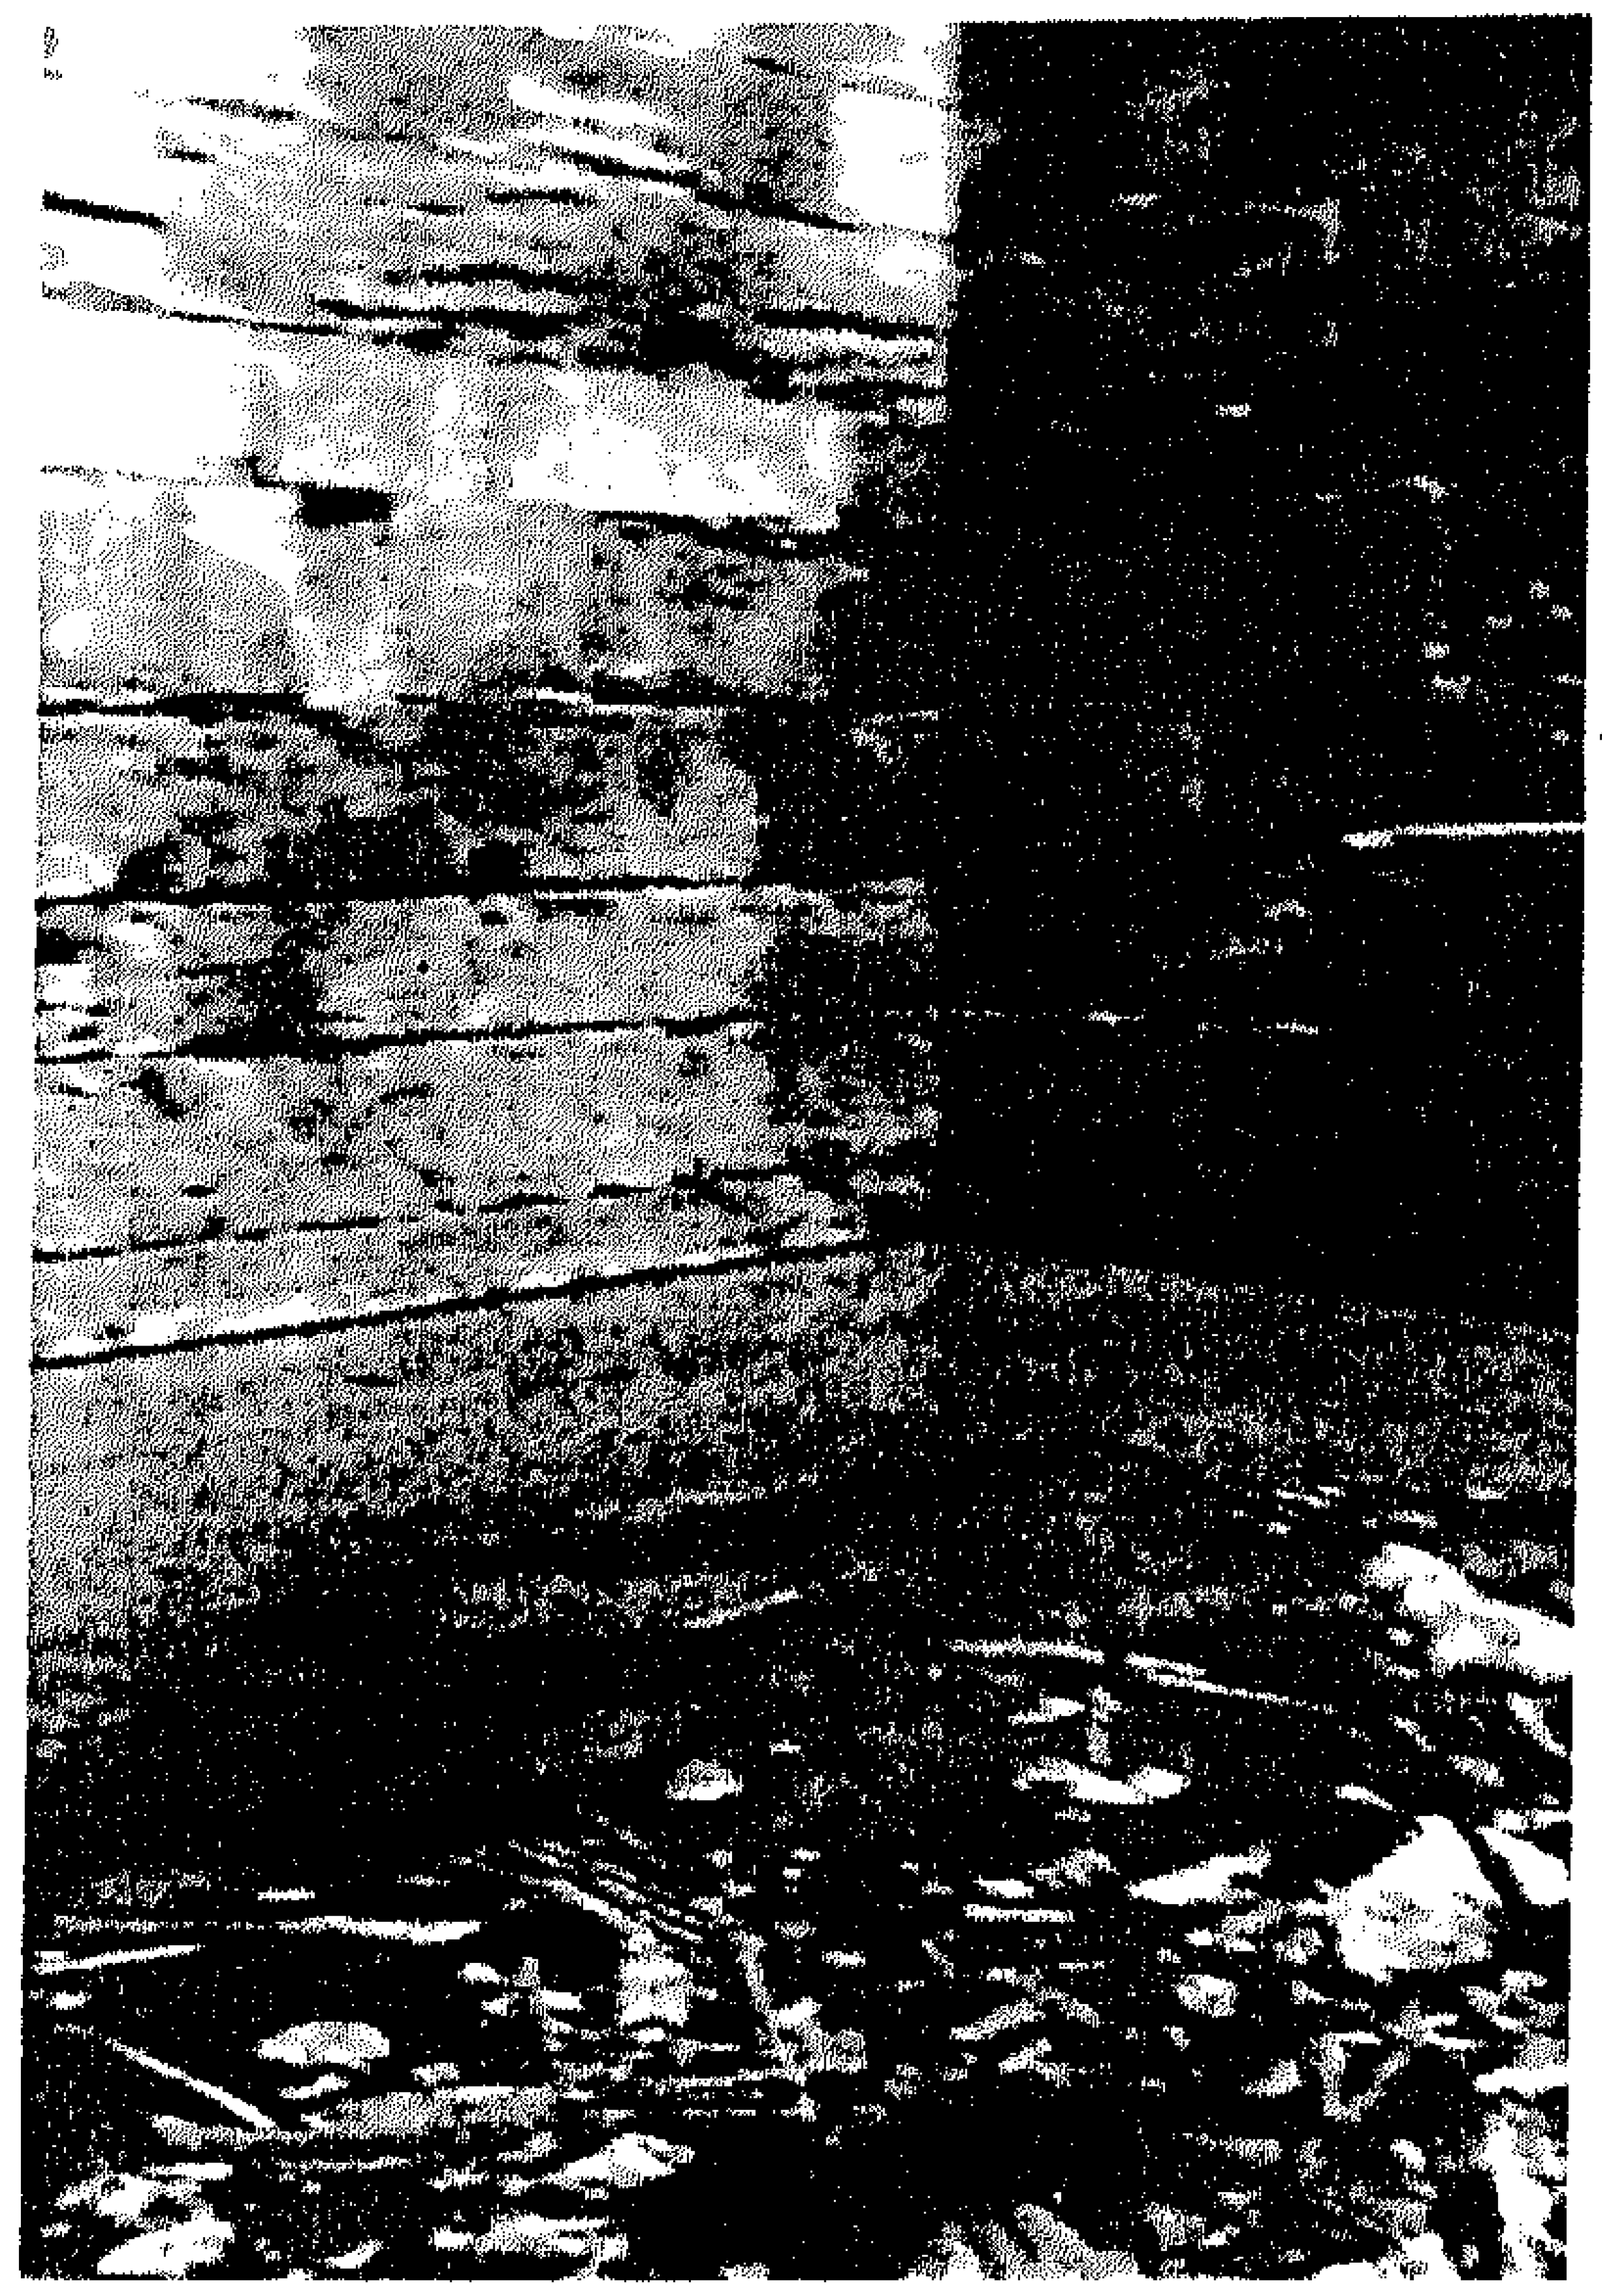
صورة رقم (٢٦) توضح آثار التلف البيولوجى والأملاح وتآكل الأحجار مع وجود مياه الصرف الصحى بمسجد الصالح طلائع

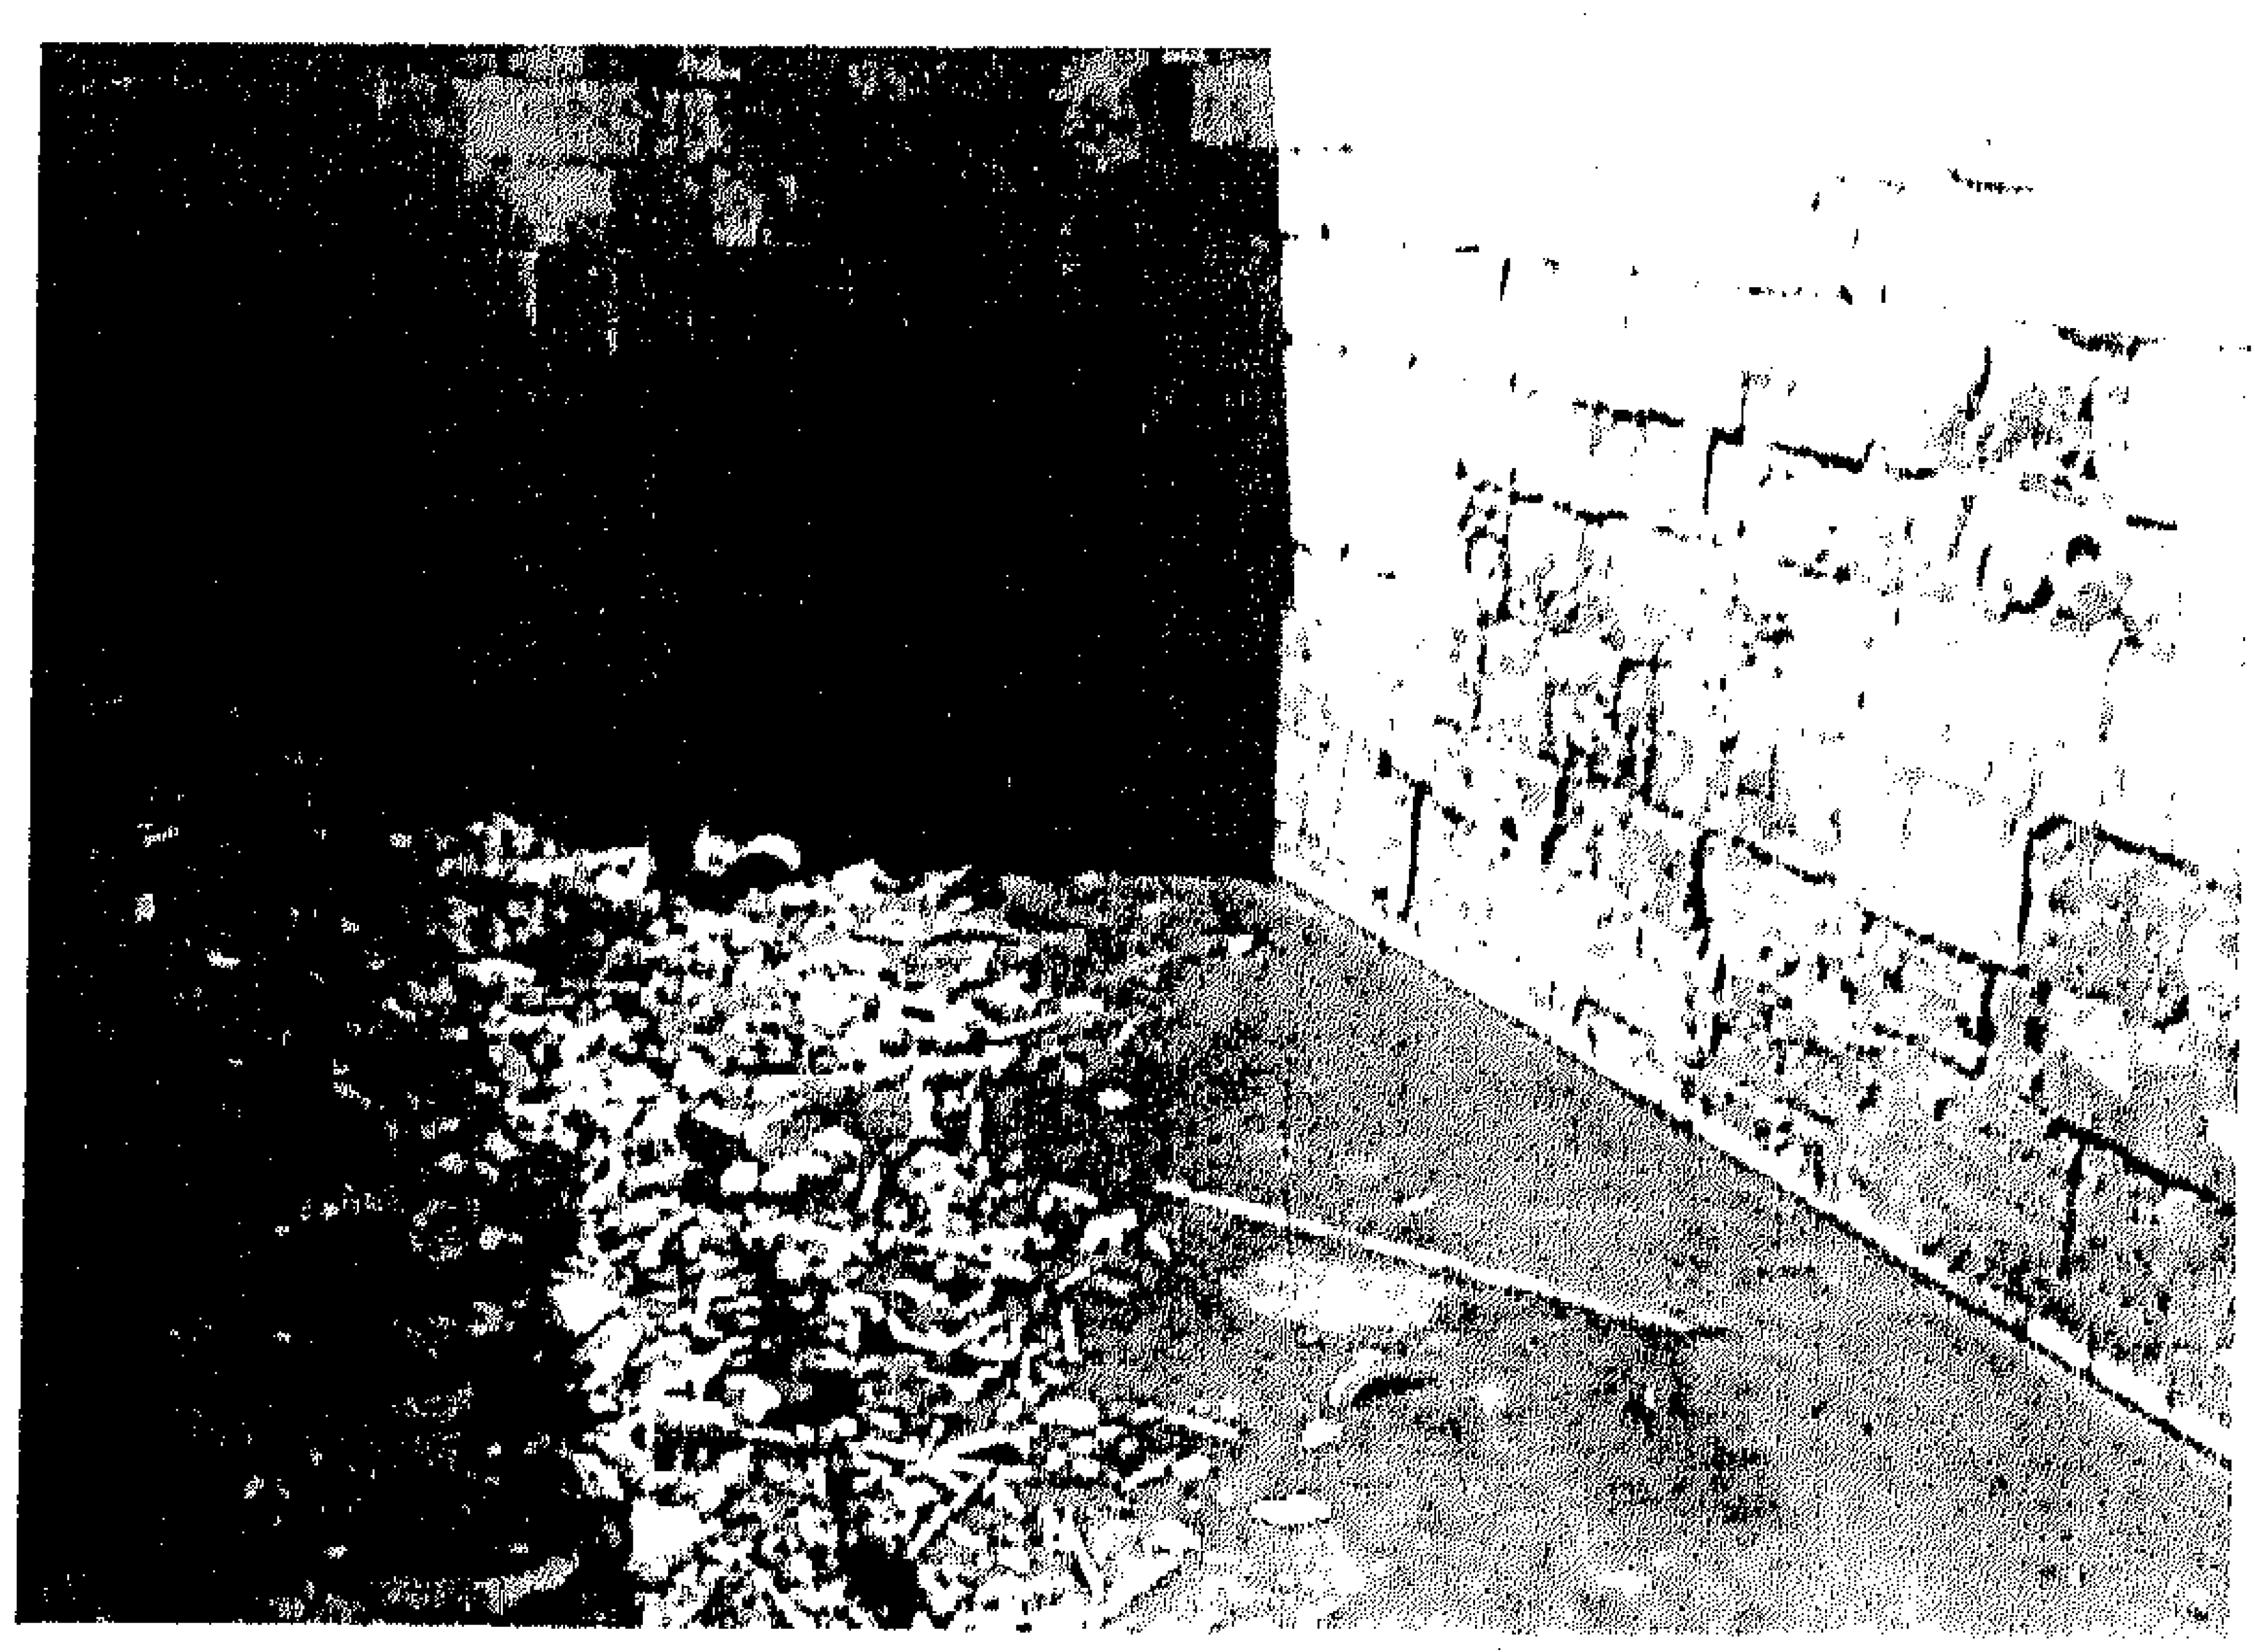
صورة رقم (٢٧) توضح مياه صرف صحى عند باب الفتوح

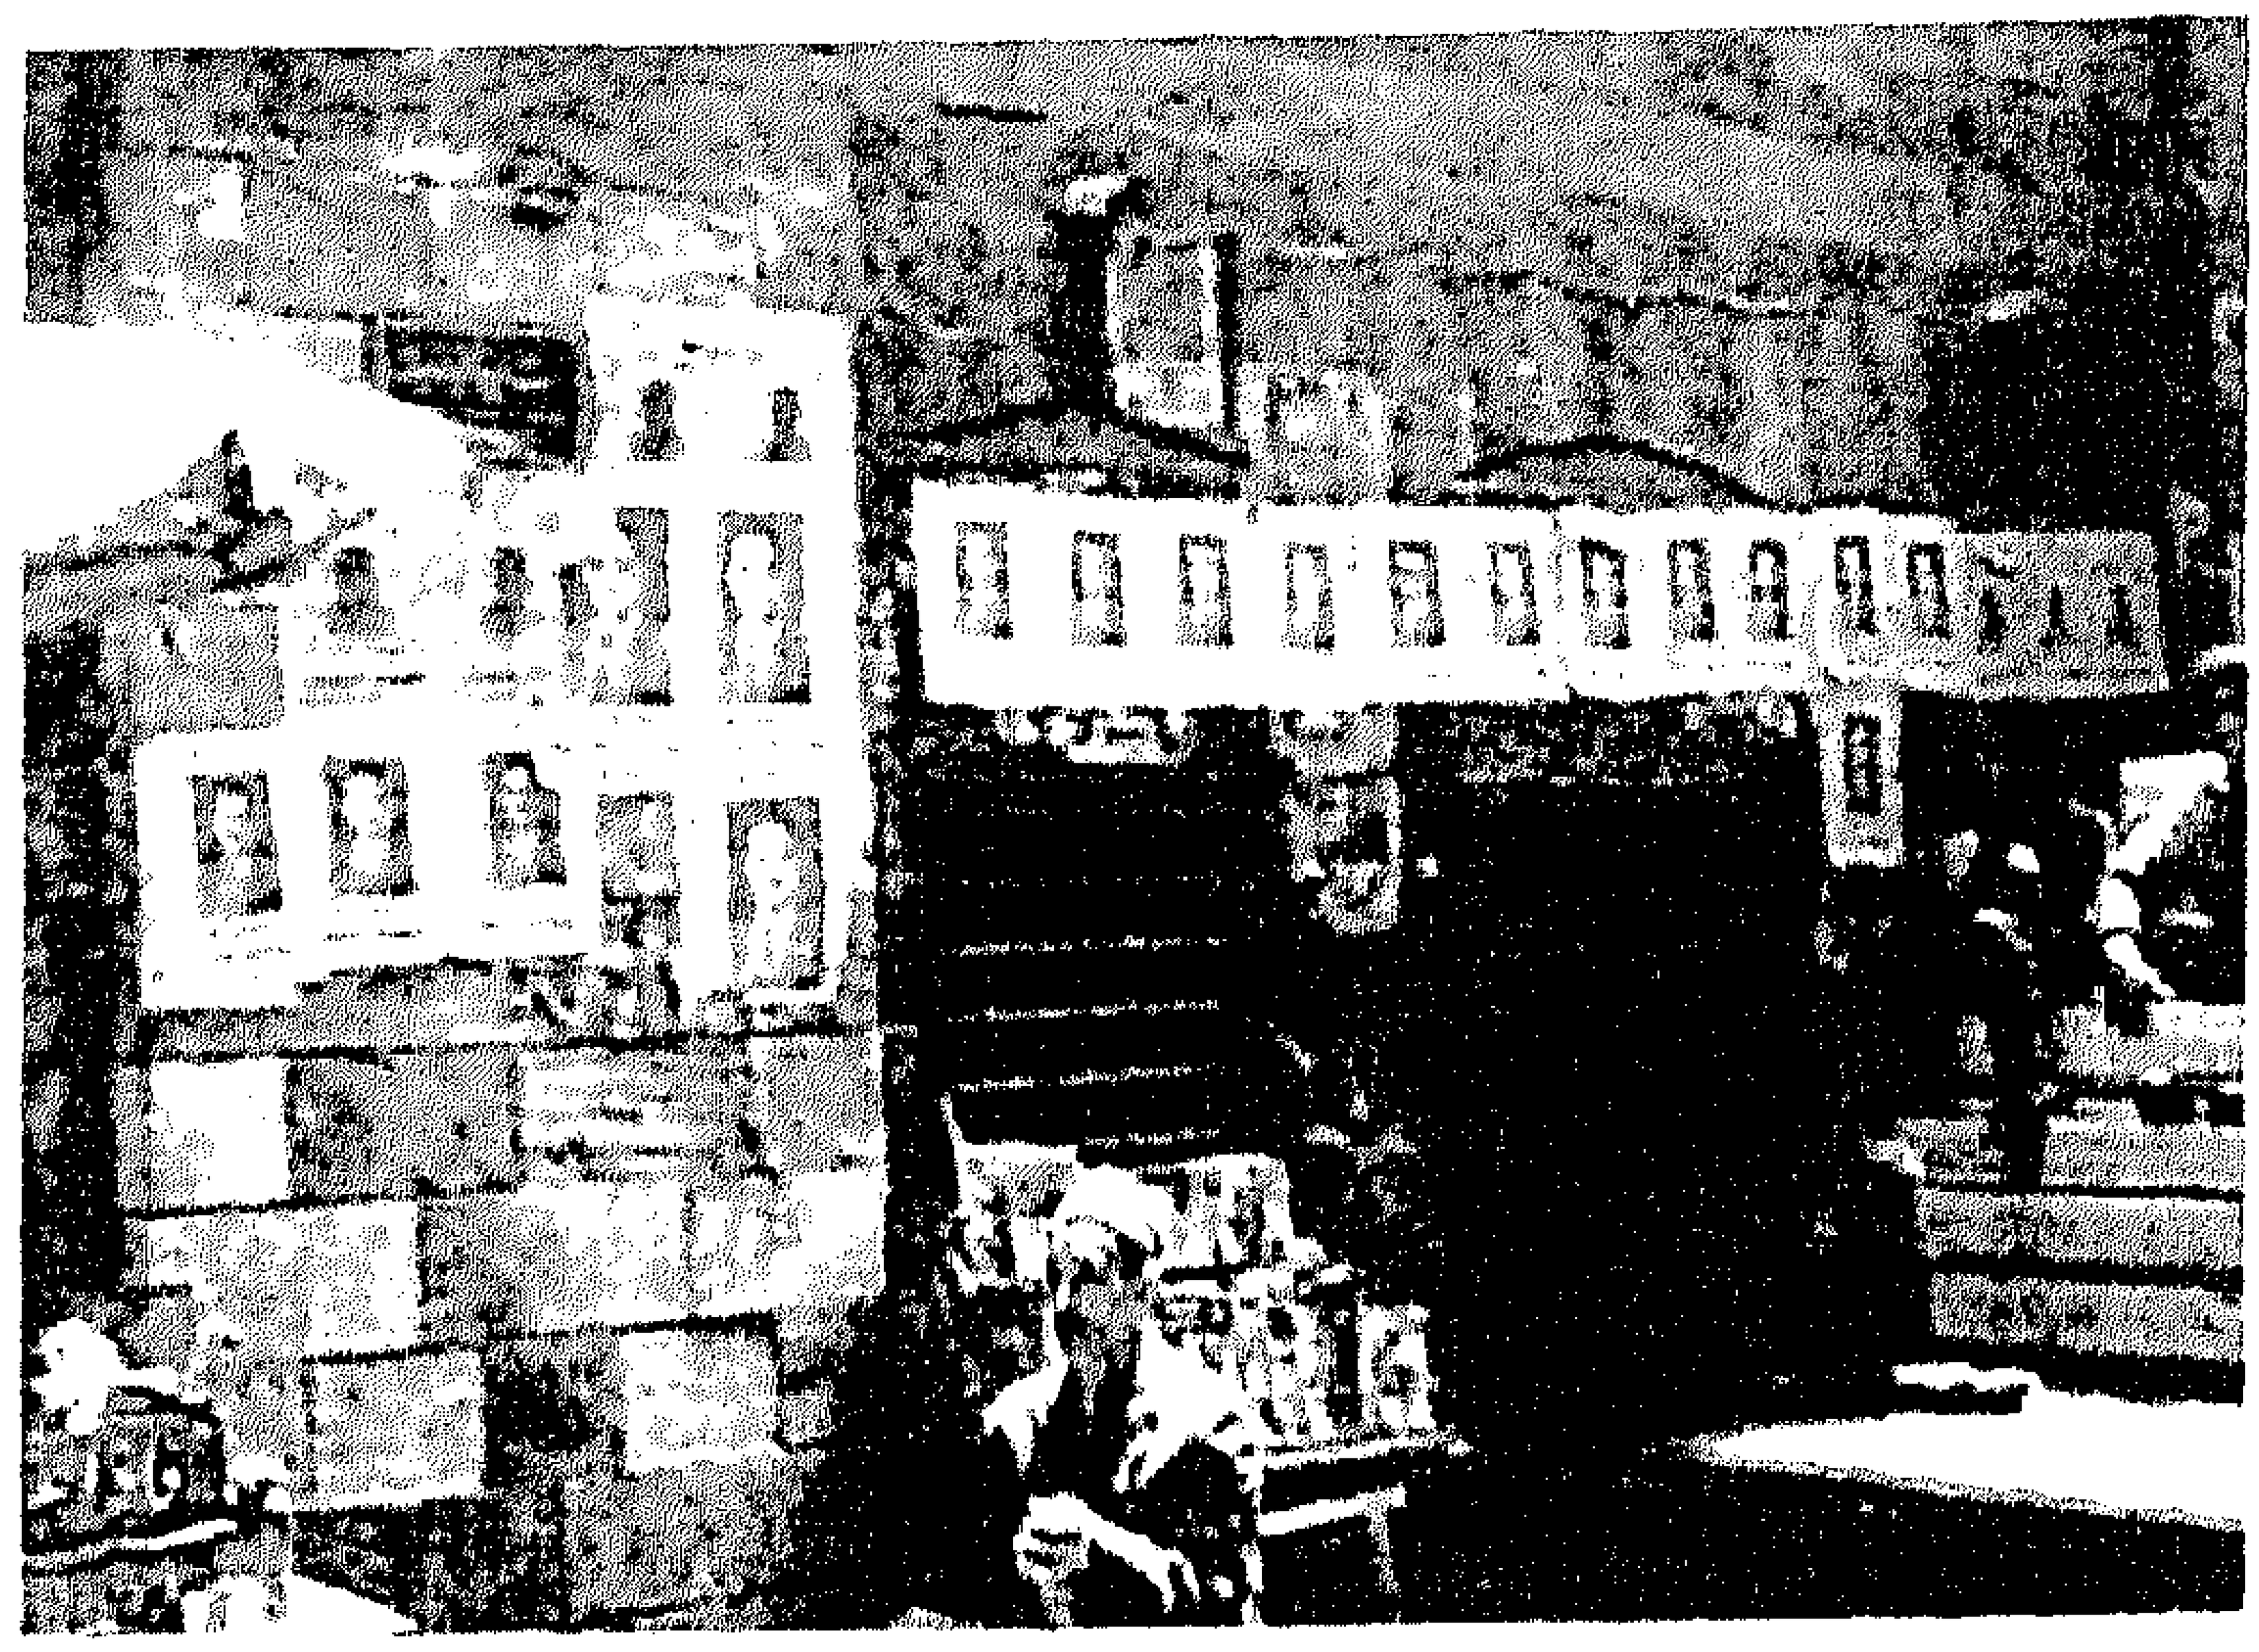
صورة رقم (٣٣) توضح إستخدام واجهة جامع الفكهانى لوضع البافطات واللوحات الإعلانية وعرض المنتجات

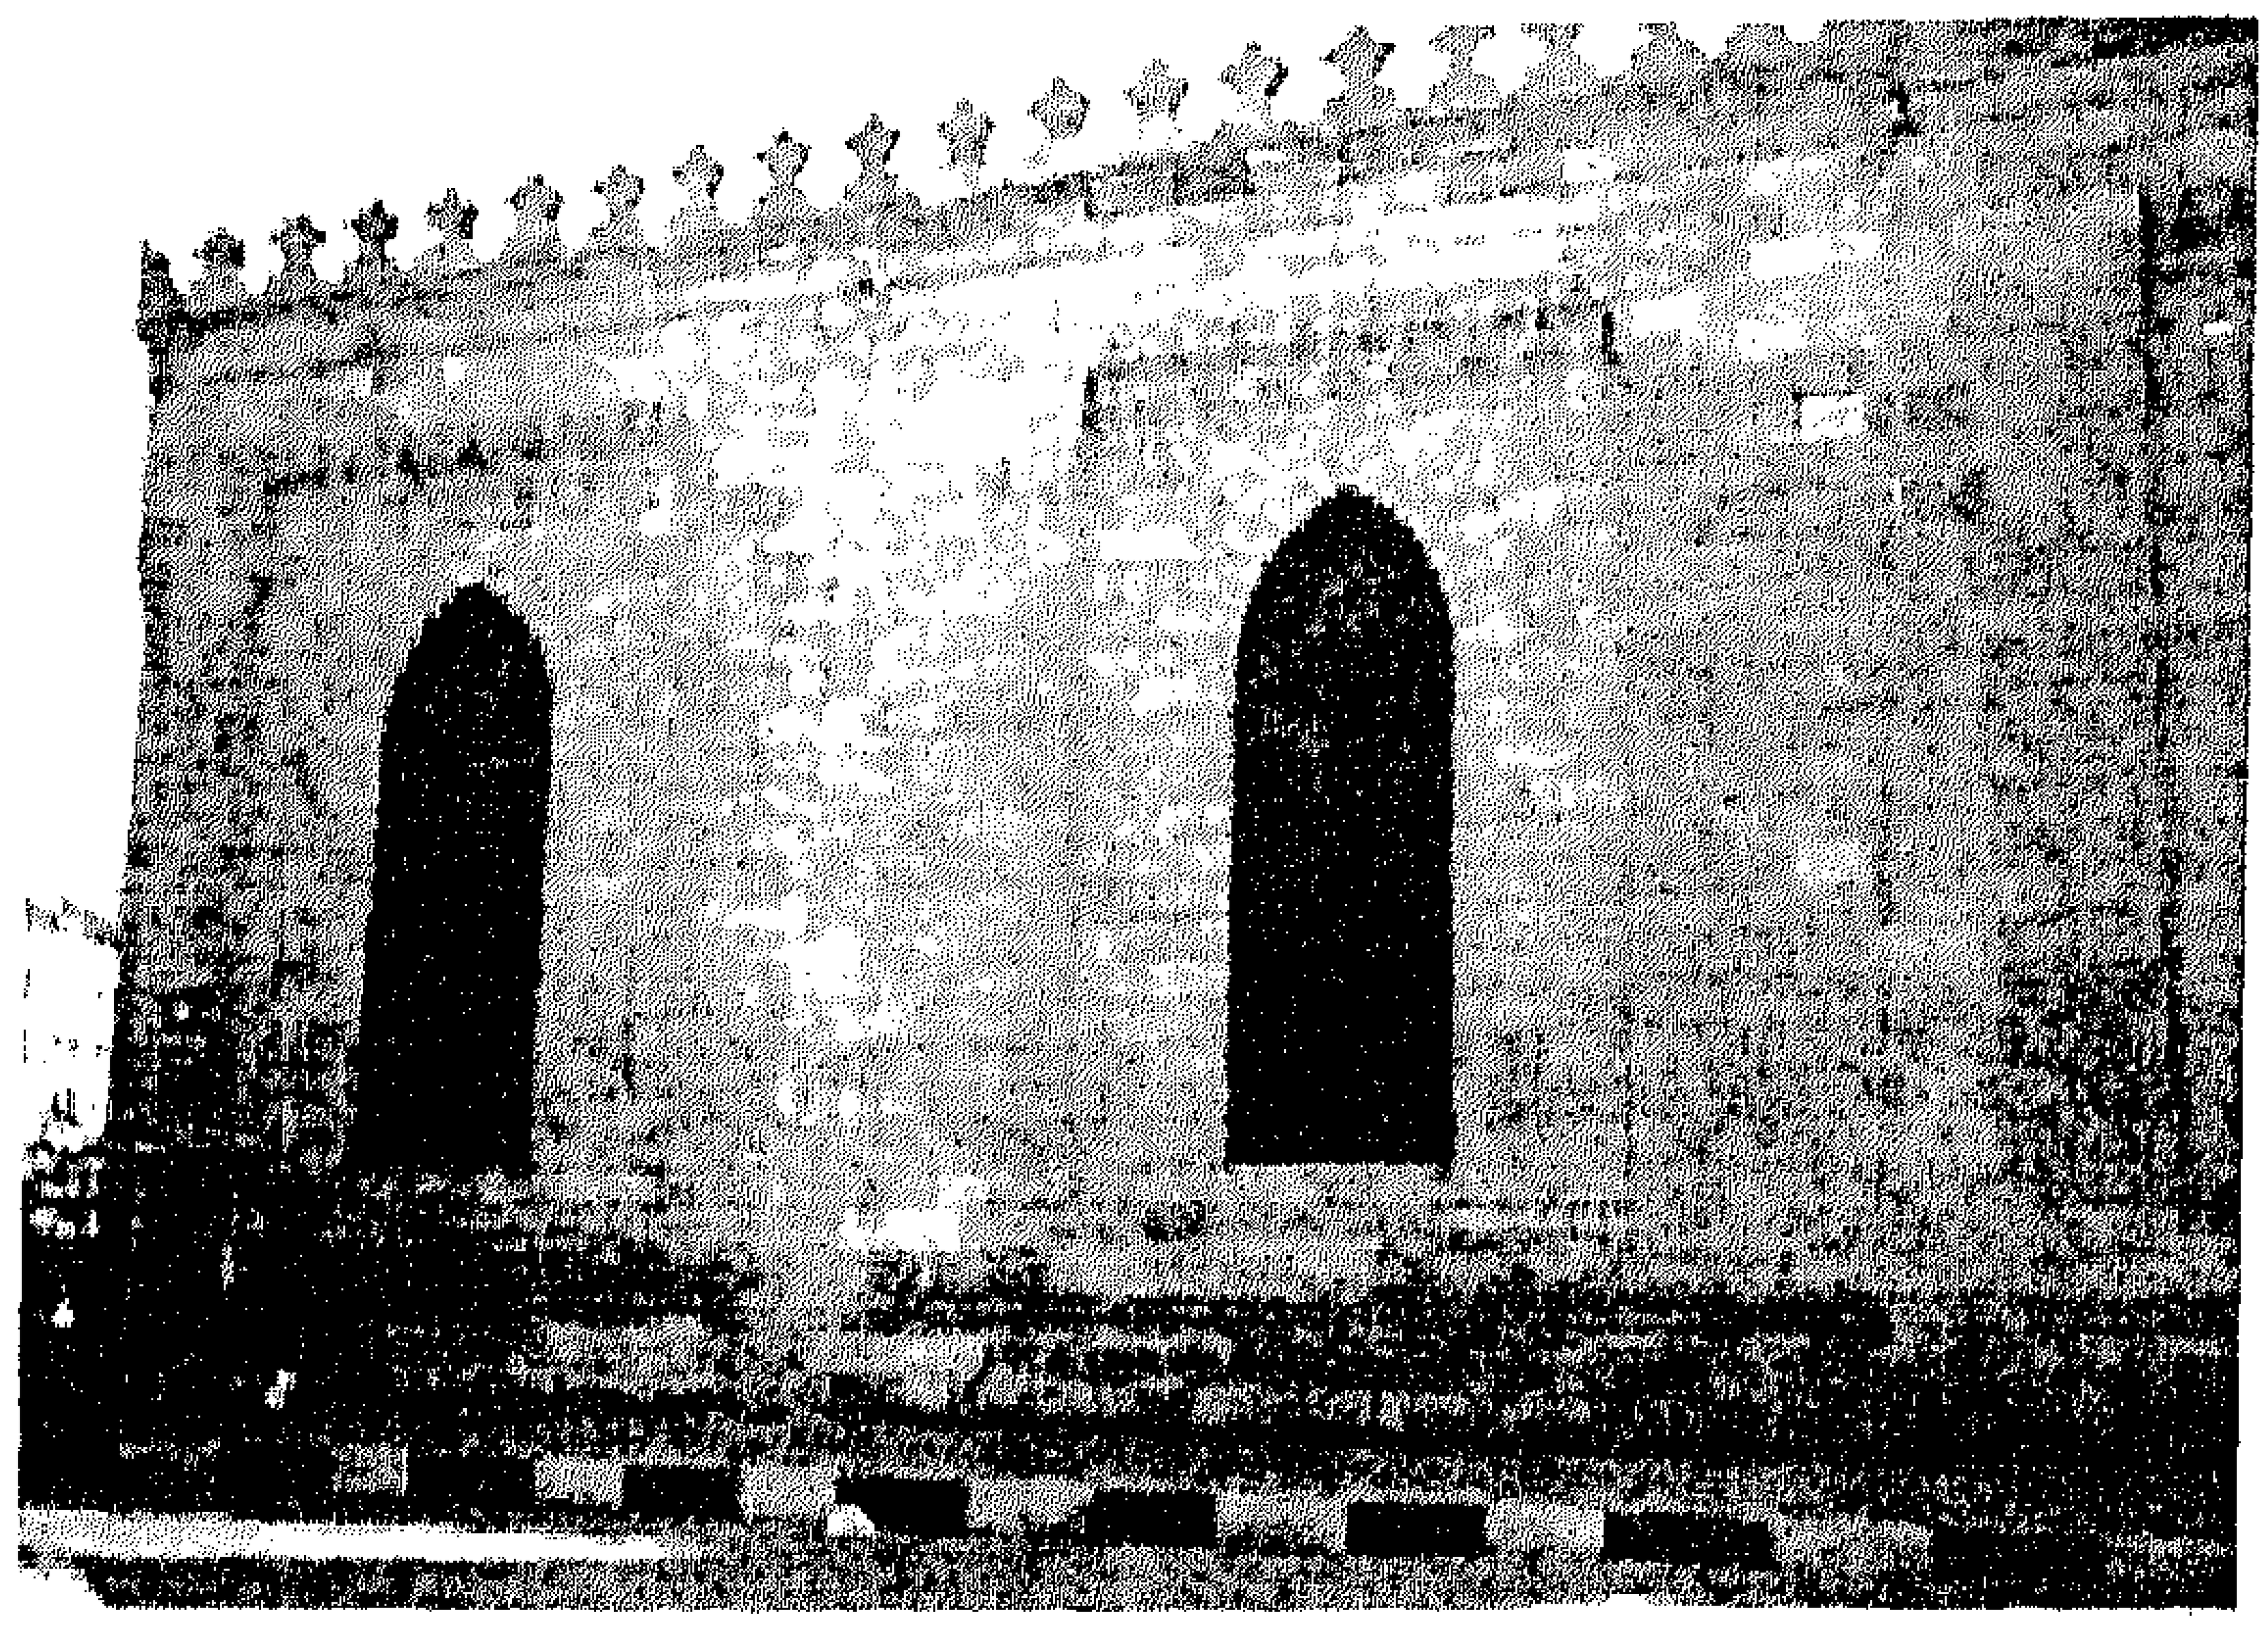
صورة رقم (٣٩) توضح تغييرات ودهانات متلفة لمحراب زاوية أحمد بن شعبان
عن : القاهرة التاريخية

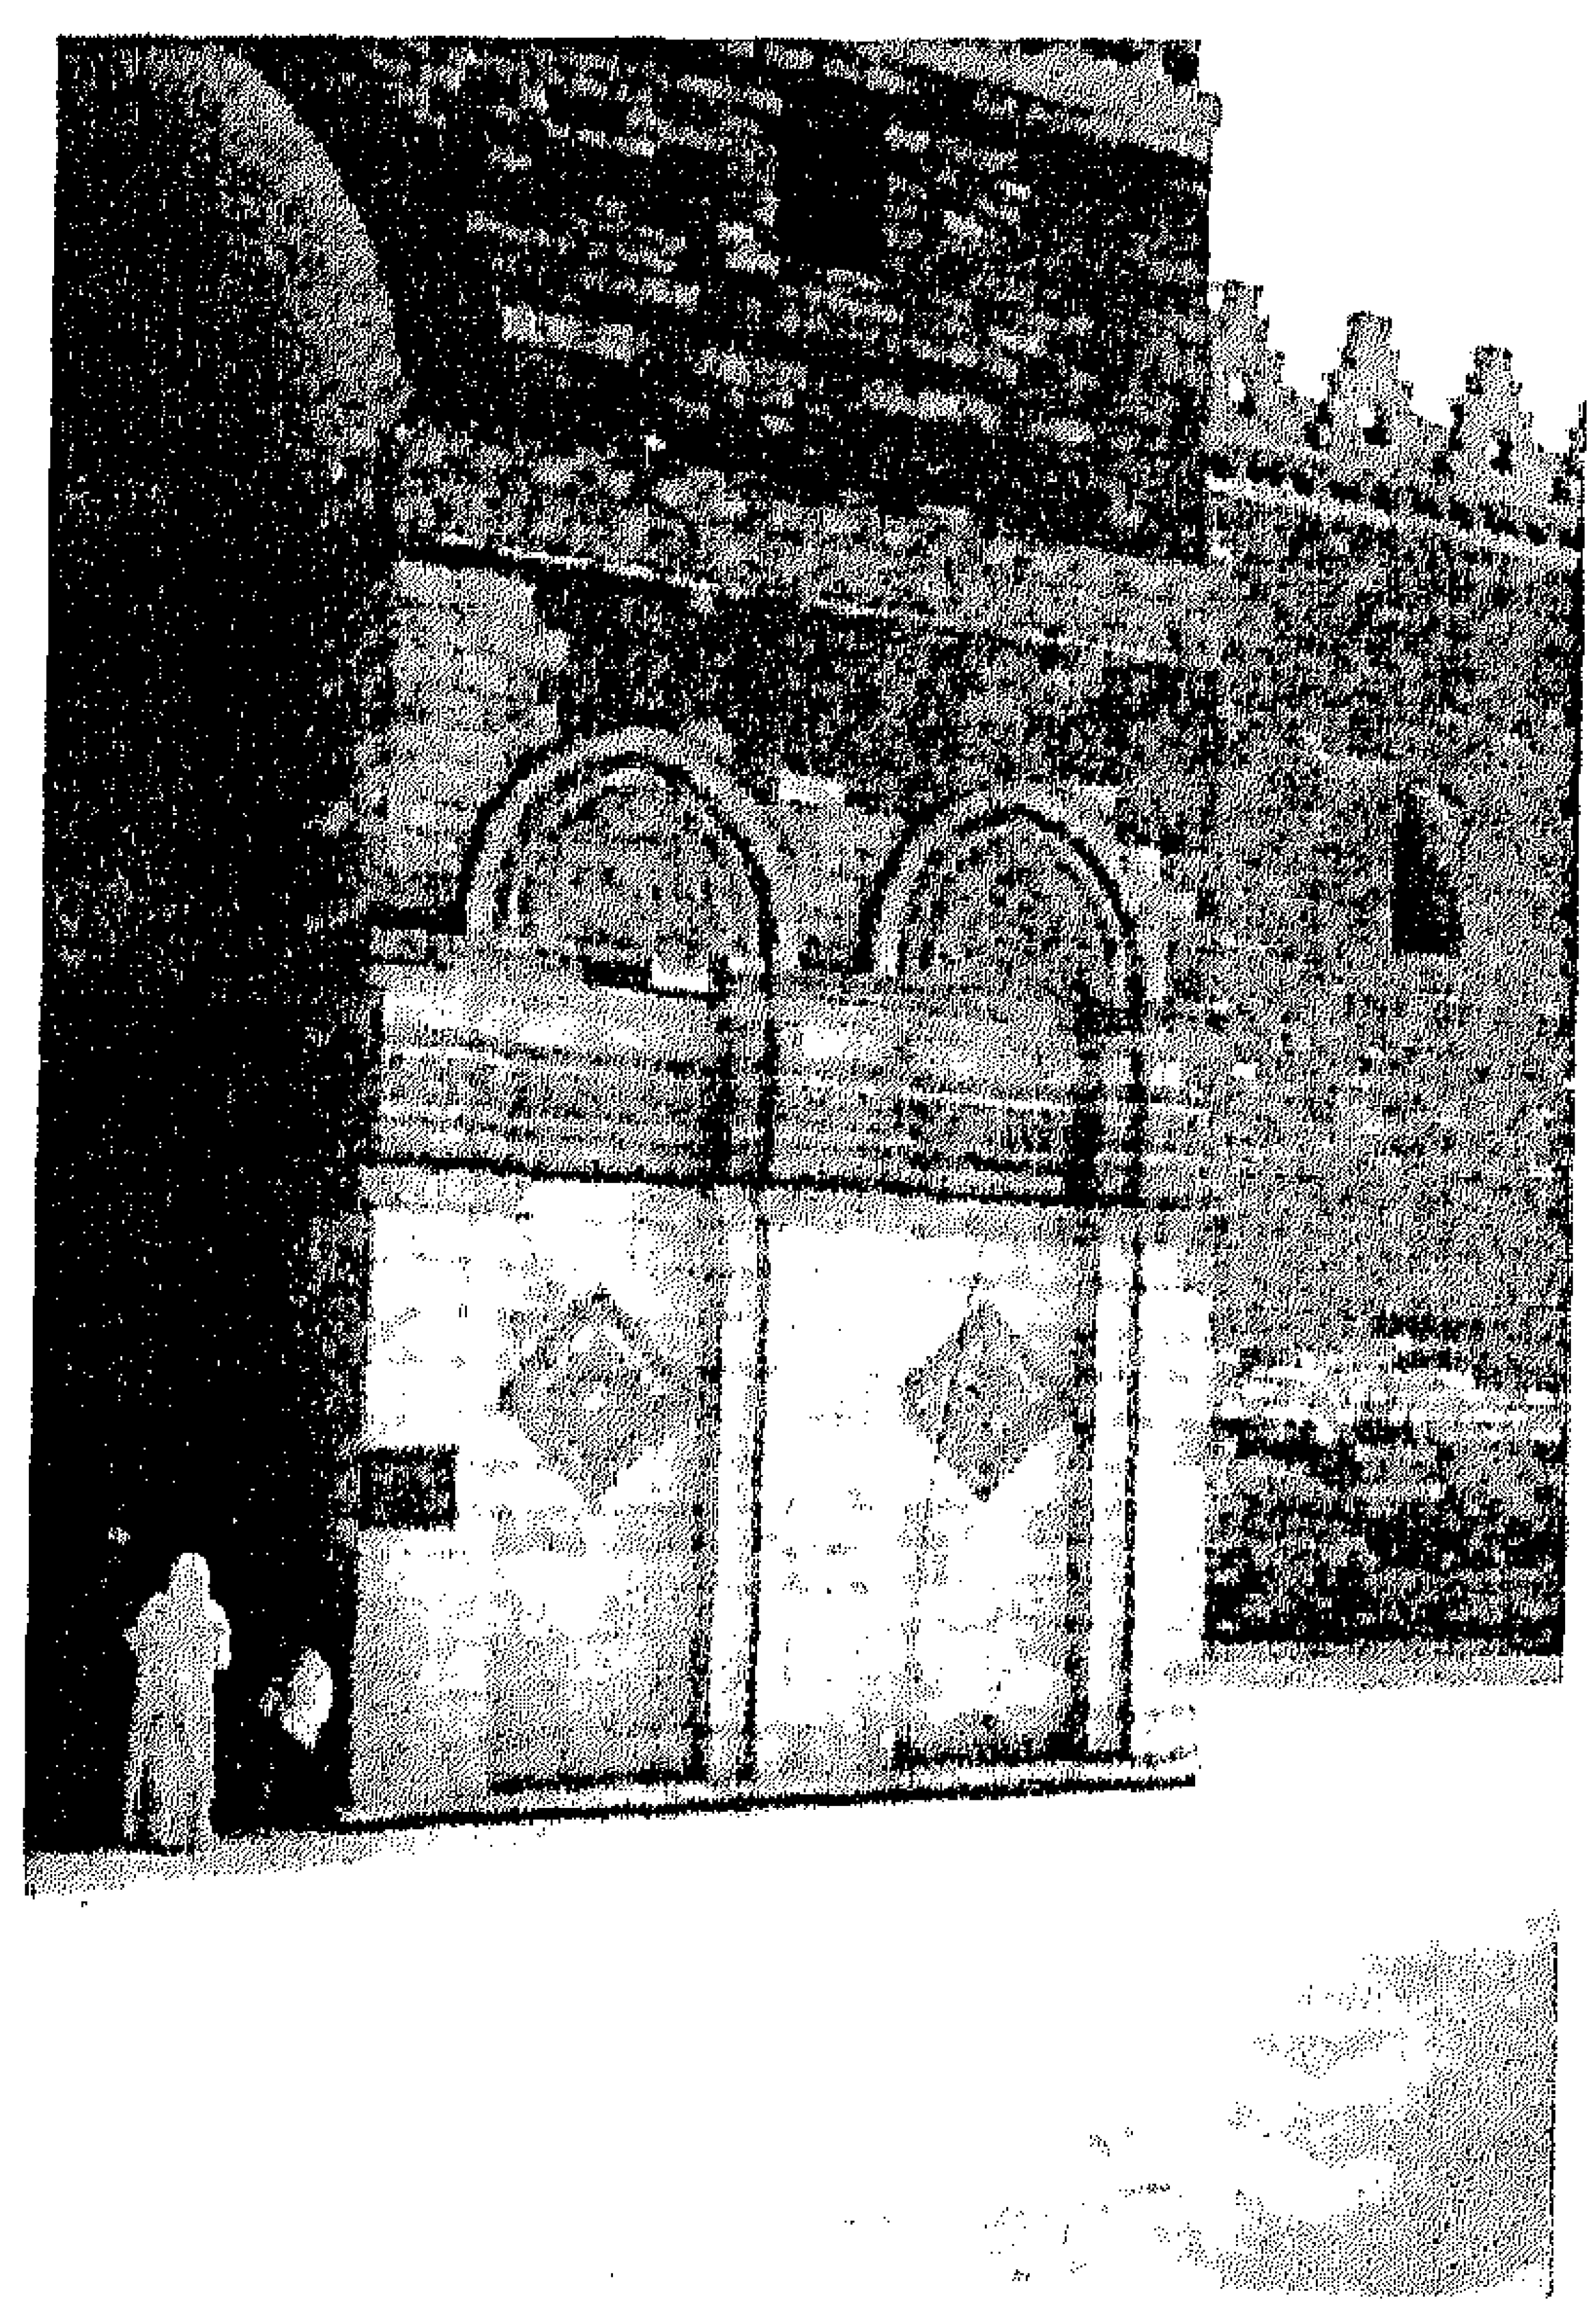
صورة رقم (٤٠) توضح أثر التنظيف الخاطىء لجدران واجهة الجامع الأزهر بإستخدام جهاز الرمالة
